## 石綿分析結果報告書

件名: △△解体工事

No.1 天井ケイカル板 事務所1F

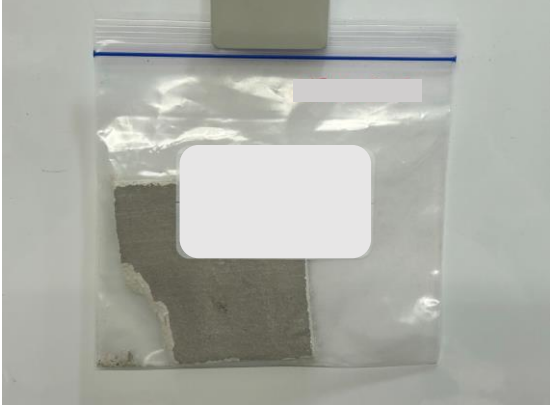
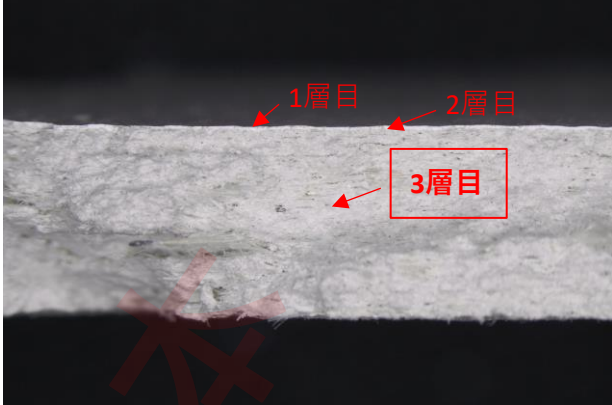
No	建材名	場所・部位	層	色	前処理	推定質量分率	分析結果
1	天井ケイカル板	事務所 1F	1	灰	灰化・酸		不検出
			2	白	灰化・酸		不検出
			3	白	灰化・酸	5-50%	クリソタイル
			3	白	灰化・酸	5-50%	アモサイト

検体外観	検体写真

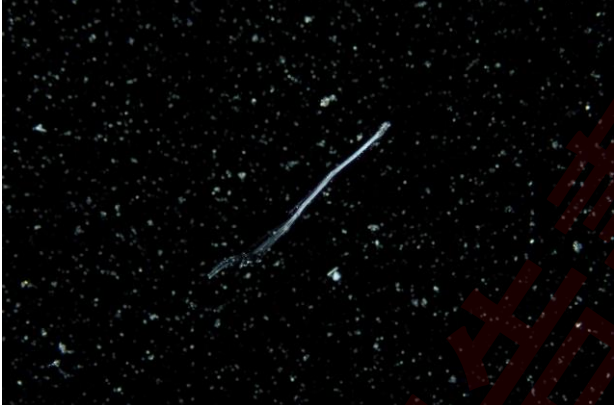
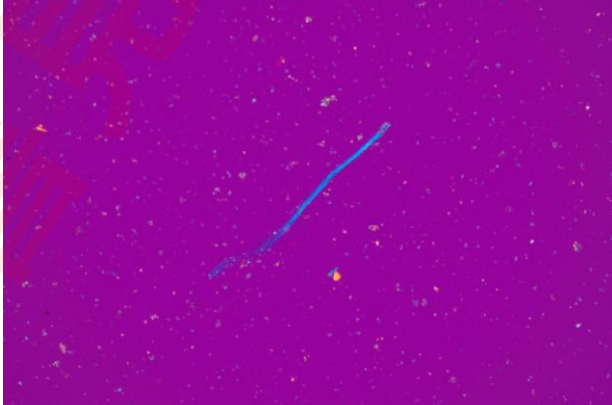
偏光顕微鏡写真（消光角・対角位）クリソタイル	偏光顕微鏡写真 伸長の符号（北東-南西）クリソタイル

偏光顕微鏡写真（消光角・対角位）アモサイト	偏光顕微鏡写真 伸長の符号（北東-南西）アモサイト
